REPÚBLICA DE ANGOLA
MINISTÉRIO DOS TRANSPORTES
INSTITUTO NACIONAL DE INVESTIGAÇÃO E PREVENÇÃO DE ACIDENTES DE TRANSPORTES
INIPAT

RELATÓRIO FINAL

TIPO DE OCORRÊNCIA: INCIDENTE
AERONAVE: CESSNA C-402 (D2-EBB)
OPERADOR: Pedro Sebastião

RELFIN N° 249/ACID-D2EBB/19.11.21/INIPAT

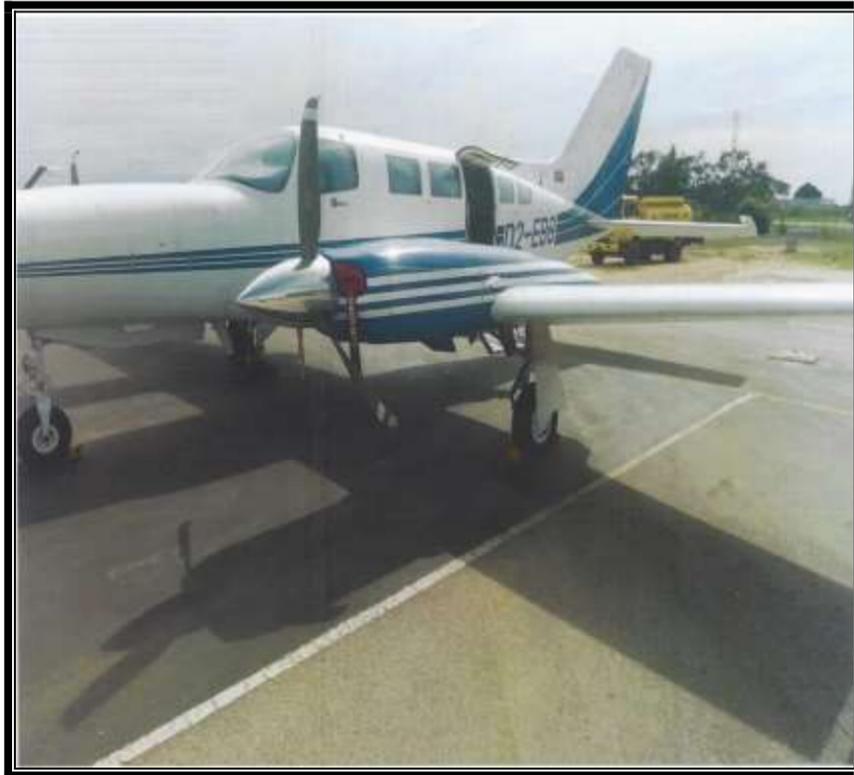
Figura 2.1 – Detalhe da Aeronave sinistrada

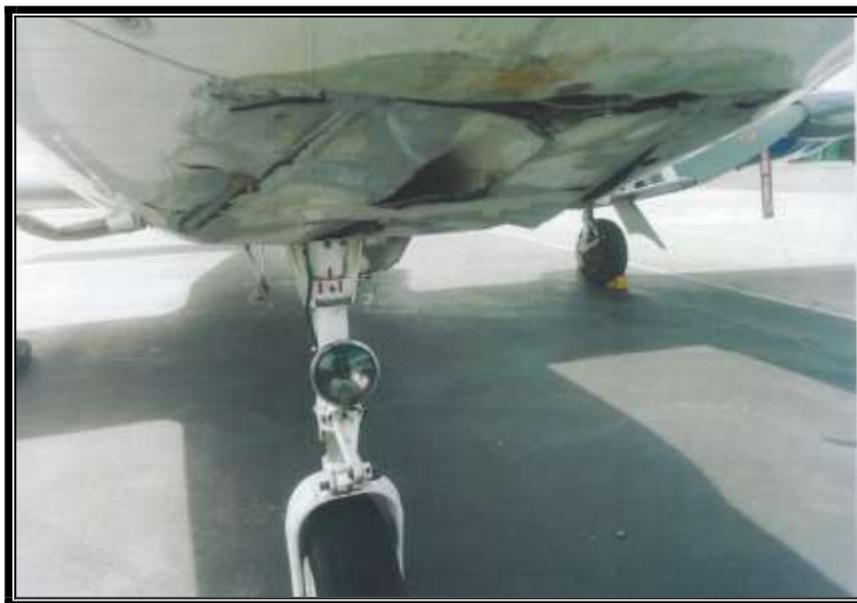
- a) Deformações plásticas das pás das hélices dos dois (2) motores;
- b) Danos substanciais às comportas do trem de nariz;
- c) Danificação do conjunto dos tubos de pitot.

Figura 2.2 –Detalhes Sobre às Comportas do Trem do Nariz Da Aeronave Sinistrada

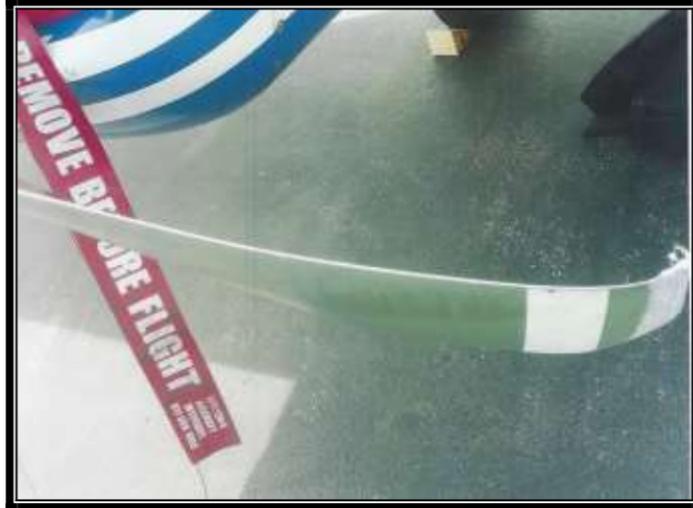
Figura 2.3 – Detalhes das Deformações Plásticas de uma das Pás da Hélice de um dos Motores da Aeronave Sinistrada

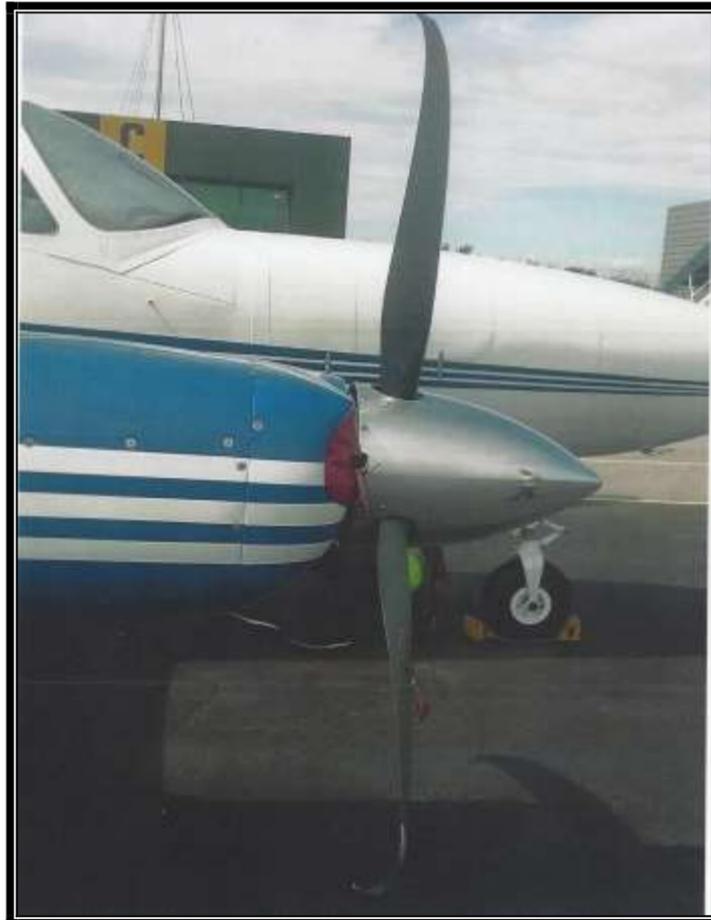
Figura 2.4 – Detalhes dos Danos às Pás da Hélice do Motor Direito da Aeronave Sinistrada
